Ēkas pārbūve Smilģa ielā

DAUDZDZĪVOKĻU ĒKAS REKONSTRUKCIJA EDUARDA SMILĢA IELĀ 9, RĪGĀ. PASŪTĪTĀJS/BŪVNIĒKS - «RĪGAS INDUSTRIĀLAIS PARKS»/«PASSIVEBUILDING», VALDES LOCEKLIS GĀTIS JANSONS. PROJEKTS - JĀNIS BARTAŠEVICS, IŪ «J-PROJEKTS». BŪVUZRAUDZĪBA - INDULIS EGONS LAZDA. APAKŠUZŅĒMĒJI - «KASRO», «STAĻI», «KCC KOKA GRĪDU MEISTARI», «RBB EKOMATERIĀLI». ZĪMOLI - «ZEHNDER».

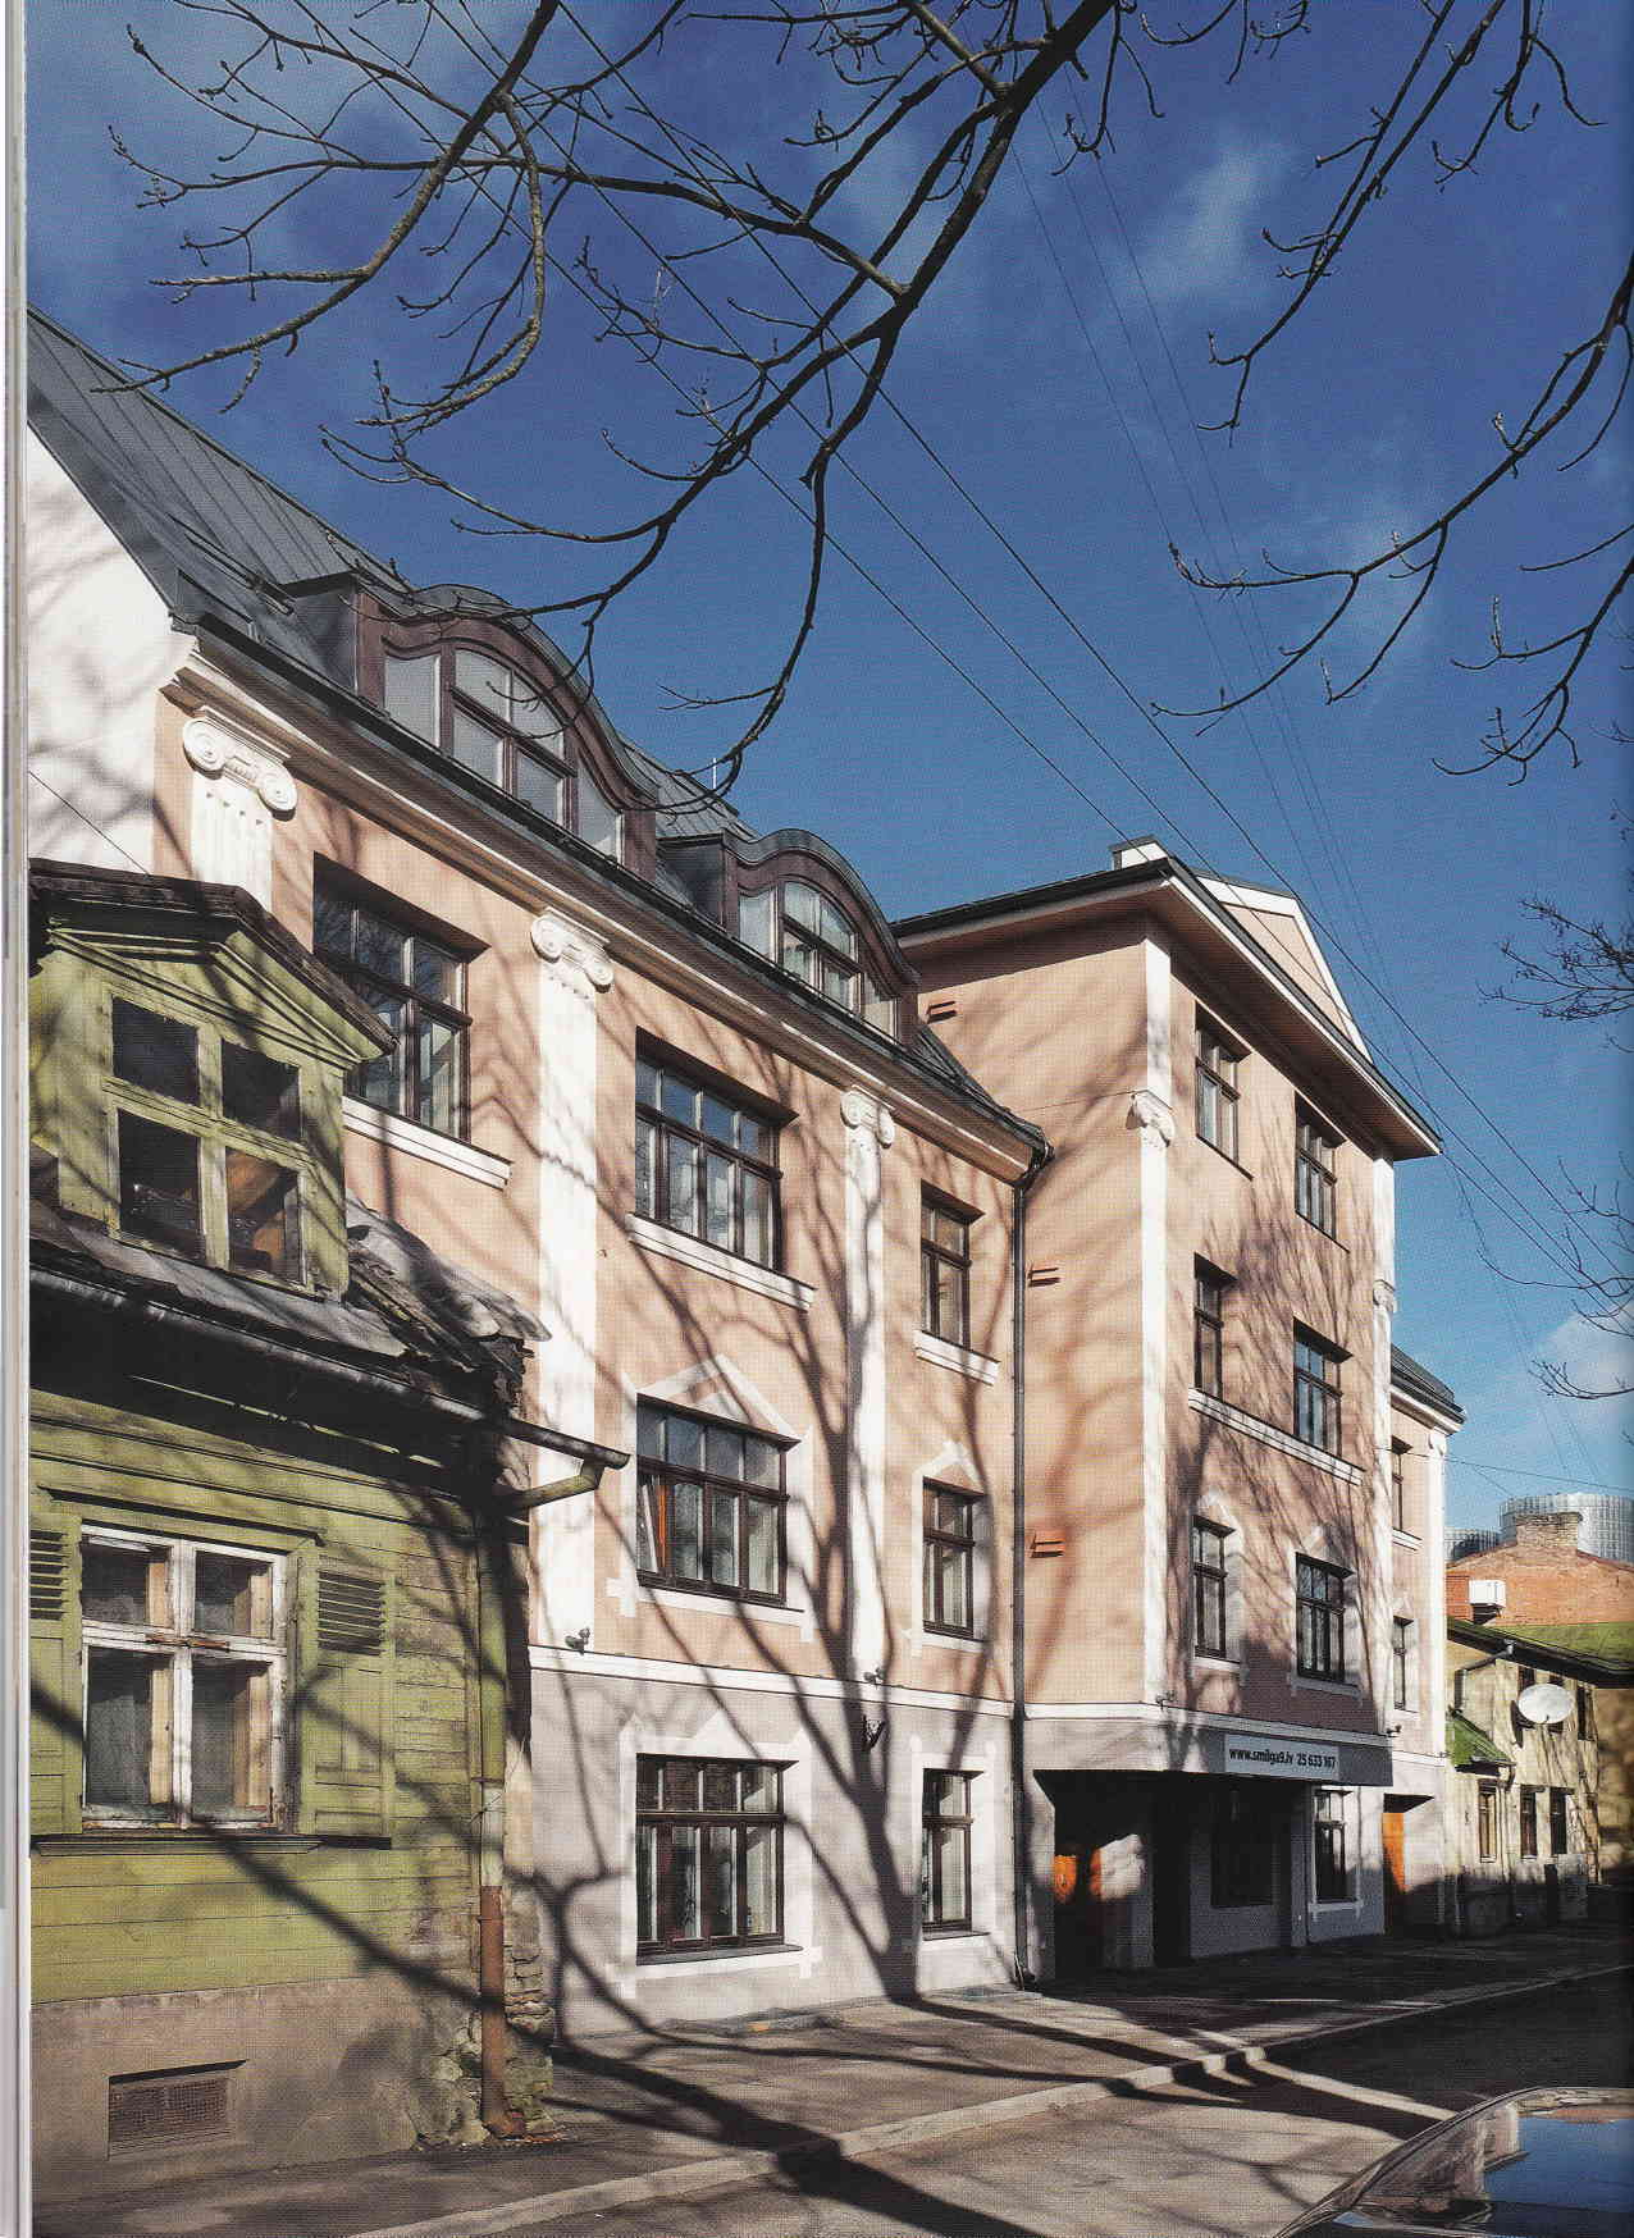
☐ *Vēsturiskajā jūgendstila fasādē rūpīgi atjaunoti visi dekoratīvie elementi, kā arī atjaunota trūkstošā jumta loga izbūve.*

Vēsturiskajā jūgendstila fasādē rūpīgi atjaunoti visi dekoratīvie elementi, kā arī atjaunota trūkstošā jumta loga izbūve. Krāsojuma tonis piemeklēts, konsultējoties ar vēsturisko fasāžu speciālisti Editi Kaņepi. Smalkā toņu nianšu paletē tika atrasts tieši šai fasādei raksturīgais krāsojums, izmantojot vēsturiskajām fasādēm paredzētos materiālus. Pasūtītāji ir pateicīgi Valsts kultūras pieminekļu aizsardzības inspekcijai par izrādīto atsaucību un arī pozitīvo novērtējumu paveiktajam darbam ēkas atjaunošanā. ▀
